## BULLETIN TECHNIQUE 2014 n°07 208 R2

### Articulation de traverse arrière

## TECHNICAL BULLETIN 2014 n°07 208 R2

### Rear crossmember flexible joint

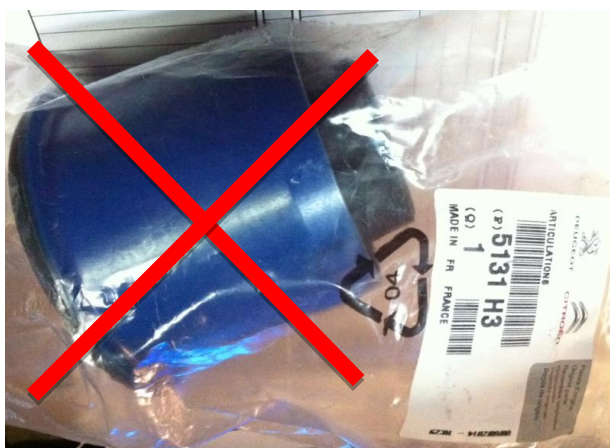
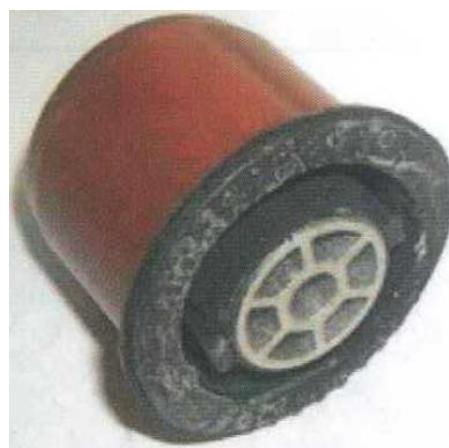
Suite à une erreur d'emballage, certaines articulations de traverse arrière livrées ne sont pas conformes (pièce référence « 5131H3 », repère 4 sur le dessin ci-dessous). Ces articulations sont facilement identifiables par leur bague extérieure en plastique de couleur bleue (non-conforme) au lieu de marron (conforme).

Merci donc de contrôler la couleur de vos articulations de traverse arrière et de prendre contact avec la boutique Peugeot Sport pour un échange si vous êtes en possession d'articulation non-conforme.

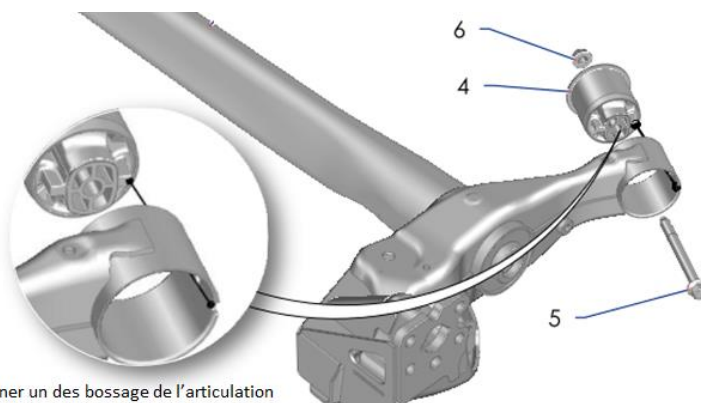
Aligner un des bossage de l'articulation avec l'encoche de la traverse

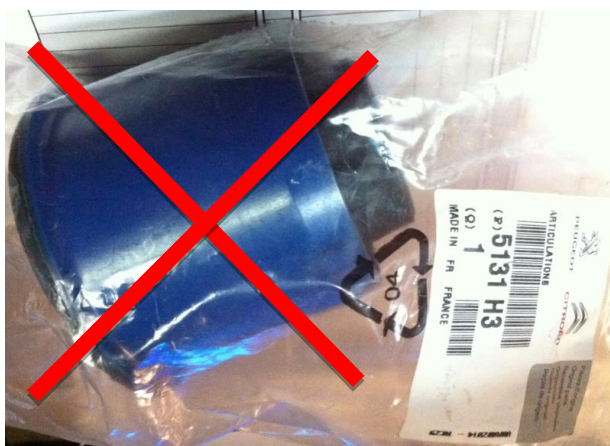
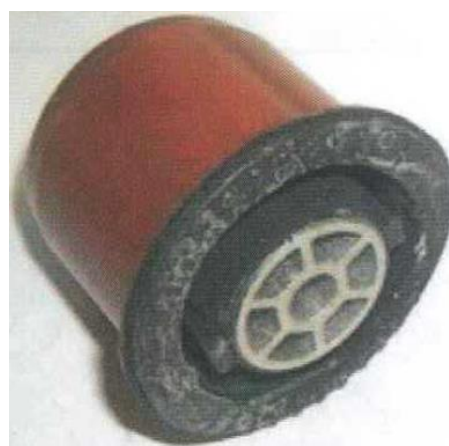
We want to inform you that some non-compliant rear crossmember flexible joint have been delivered due to a packaging issue (part number « 5131H3 », item #4 on the drawing below). You can easily identify these joints thanks to the blue colour (non-compliant) of their external plastic ring instead of maroon colour (conform).

Thank you then to check your rear crossmember flexible joints and to contact the Peugeot Sport racing shop for an exchange if you own non-compliant parts.

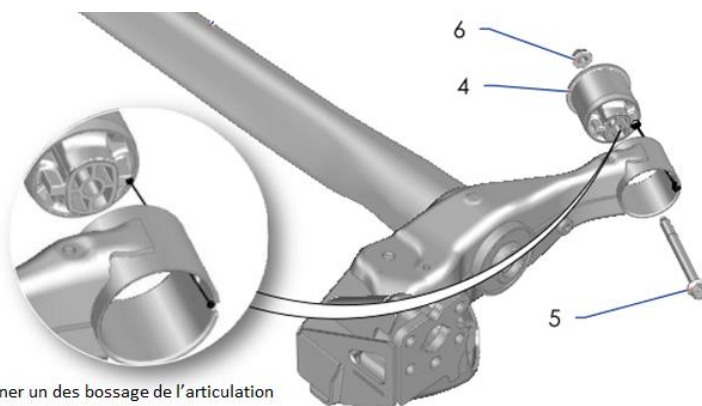
Aligner un des bossage de l'articulation avec l'encoche de la traverse
